# 荣成市里口水库放水洞处理措施

**【摘 要】**通过对荣成市里口水库原放水洞出现的险情, 分析出现问题的原因, 提出不同的处理措施, 最终确定安全可靠、经济、合理的处理方案, 并对施工过程进行简要分析, 水库放水洞处理后, 运行效果较好。

## The Treatment Measures of Drainage Tunnel in Likou Reservoir in Rongcheng

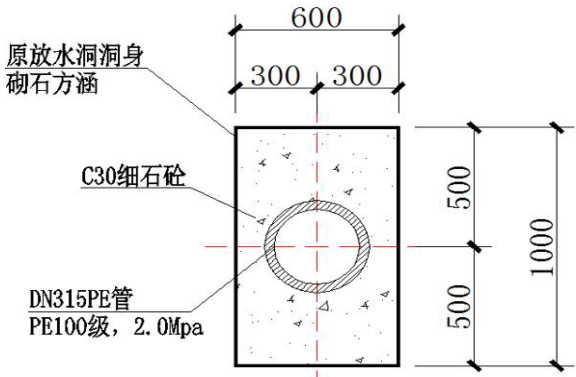
图 1 放水洞内衬 PE 管横截面大样图

通过对拆除内衬后的砌石方涵内部情况分析,判定原水泥浆充填放水洞洞身不完全,存在渗水通道;在防渗体底部对应原浆砌石方涵局部砌筑、勾缝砂浆脱落,在洞身充水有压状态下,对大坝防渗体填料造成浸泡,通过石条盖板件的缝隙通道进入洞身,最终呈现出放水洞出口渗水伴有黄褐色沉积物的现象。

1)洞身清洗。放水洞恢复原砌石方涵断面0.6m×1.0m(宽×高),对放水洞洞身进行冲洗,清除杂物。

2)脱落砂浆勾缝。对浆砌石洞壁及盖板石条间缝隙用水泥砂浆(强度等级≥M15)充填、修补。

3)衬管定位。内衬PE管道采用热熔焊接的连接方式,且管道每隔3m设置一道支撑架环绕管道外壁(为了使管道居于砌石方涵断面中心),将管道固定在方涵中心。

4)充填灌浆。出口端洞壁采用模板临时封堵,并在进口端管壁顶预置一根φ32钢管作为排气管,将φ50灌浆管自进口端输送至出口端,控制灌浆时间,自下游向上游充填灌浆,灌浆压力经试验确定,但不小于0.2MPa。灌浆材料选用细

石混凝土,为防止其凝固收缩,可适当掺入膨胀剂。施工期间要密切注意周边坝体稳定及其他异常现象,发现突然变化应立即停止灌浆,查找原因并作相应处理。灌浆后的放水洞洞身断面如图 1。
