综合物探法在坝体渗漏探测中的应用

Application of Comprehensive Geophysical Exploration Methods in Dam Seepage Detection

物探方法作为无损探测已被广泛应用于坝体渗漏探测,均取得了良好效果。本文结合烟台市松岚沟水库除险加固后仍然出现渗漏情况,加之处于汛期,为满足抢险需求且满足坝体安全运行,采用物探手段对坝体渗漏进一步分析,确定渗漏范围。

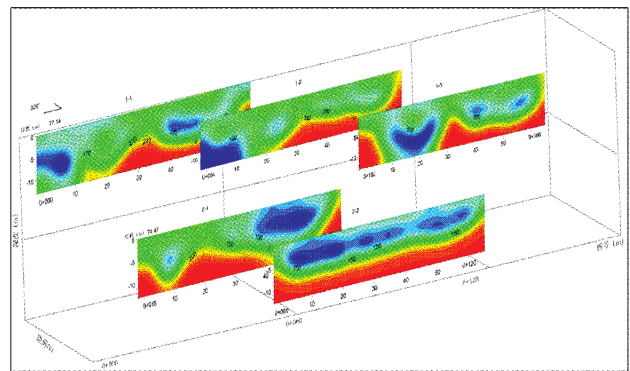
图1 视电阻率剖面图

1-2测线桩号0+054—0+066深7 m处及1-3测线桩号0+112—0+118深5~10 m处表现为低阻特征,考虑两处低阻异常受高阻体影响表现为假异常;由于空气的介电常数远小于土体,对于疏松土体孔隙率高介电常数会小于周围密实土体,在疏松体顶部反射波与入射波同向,反射系数为正^[6],电磁波进入富水体时雷达波反射系数为负,电磁波在富水体内能量迅速衰减,反射波频率降低,导致信号“变胖”,高密度电法及雷达探测的异常汇总见表1。

高密度电法	位置	0+037—0+050	0+070—0+088	0+058—0+076	0+065—0+120
	高程/m	71.14~72.64	70.64~73.14	70.47~73.47	69.47~72.47
探地雷达	位置	0+040—0+054		0+086—0+102	
	高程/m	72.64~74.14		69.14~71.14

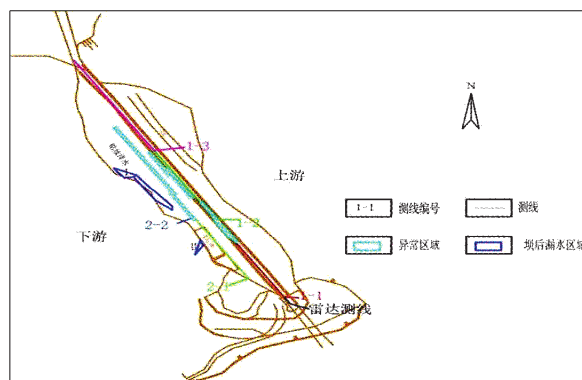
图3 坝体平面图

根据坝后渗漏区域测量结果(图3),渗漏区域主要集中在两部分, I 区域(0+069—0+092)主要在坝后贴坡排水处渗漏,渗漏区域高程 69.19~71.50 m, II 区域(0+042—0+047)主要集中在坝后坟墓区,高程 71.08~71.80 m,探测时坝前水位为 73.60 m。根据 I、II 区域高程比较看,两者无直接水力联系,即渗漏区域为两部分,结合高密度电法及雷达测线分析,0+037—0+054 对应 II 区域,0+058—0+102 对应 I 区域。

分析渗漏产生的原因,由于水泥土连续墙在喷浆、搅拌形成桩墙的过程中,桩体、墙体和土体没有一个明显的界限,不利于墙体的竖向均质^[7],后期水位上升后表现为渗漏现象,且水力比降小,由此可见坝体在除险加固工程之后仍存在隐患。
