# 龙潭河水库大坝渗流安全及渗透稳定分析

**【摘要】**近年来,龙潭河水库出现大坝上游防渗面板防渗性能降低,坝体浸润线较高,断层渗漏等问题。根据该水库的地勘和检测资料,进行反演参数,对各坝段的坝体断面进行有限元计算,评价该坝的渗流安全及渗透稳定情况。结果表明:坝体浸润线明显高于坝体排水廊道高程,坝基排水孔扬压力较高;坝体局部存在渗漏通道,坝踵区域临近基岩处渗透坡降较大,渗透稳定不满足要求;坝基 F1 断层岩体裂隙已发生渗透破坏,存在严重渗流安全隐患,大坝渗透稳定较差。

## Analysis of Seepage Safety and Infiltration Stability of Longtanhe Reservoir Dam

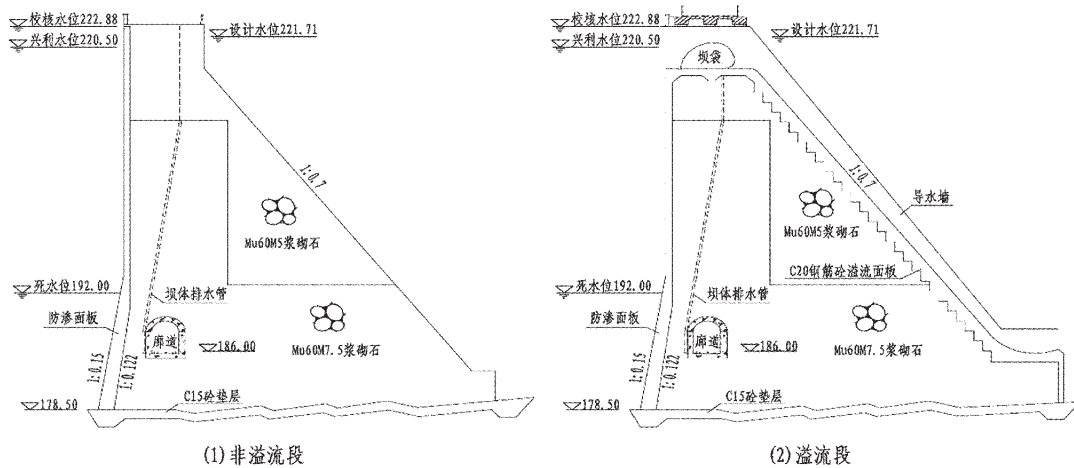
图1 坝体设计断面图

状,短柱状岩芯为块石夹杂少量混凝土,碎块状岩芯多为块石碎块及个别水泥砂浆块,岩芯中块石多呈弱~微风化,少量为强风化,水泥砂浆较少,砂浆中有蜂窝状小孔,孔径1~3 mm,且水泥含量较低,块石间胶结较差,甚至无砂浆胶结,有不规则的空洞,大多数空洞互相连通。岩芯采取率27.5%~100%;钻进时孔内掉块、卡钻现象严重,经常导致钻具无法提出或无法下至已钻深度。坝体下游面多处出现潮湿及明流,地质资料表明坝体空洞多,填筑质量差。

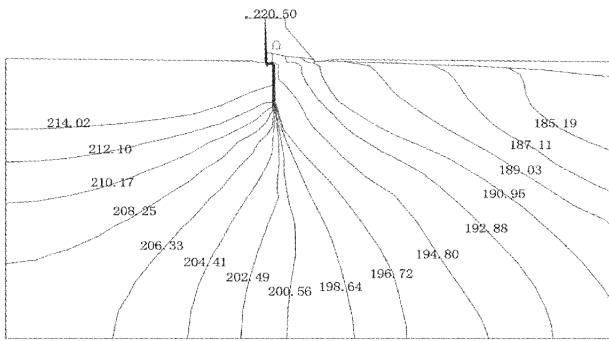
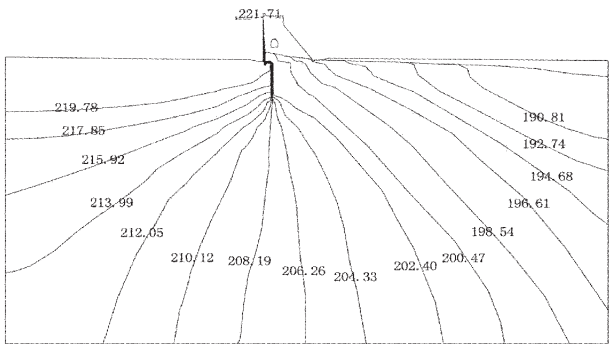
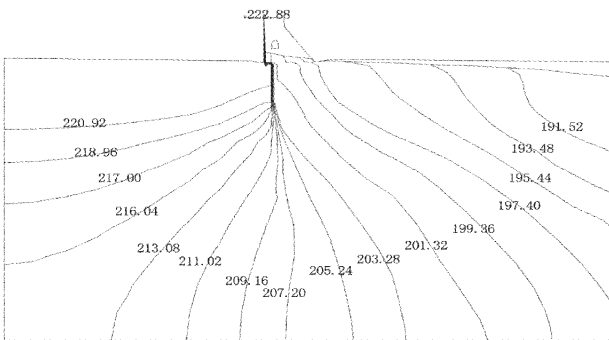
1) 反演得到的坝体面板渗透系数偏大, 坝体浸润面偏高, 靠近河床的非溢流坝段浸润面高于排水廊道底高程, 溢流坝段浸润面高于坝体排水廊道顶高程; 坝体存在局部渗漏通道缺陷, 引起坝体廊道和下游坝坡局部渗漏明显。

(a)非溢流坝段正常运行工况(F1 断层桩号 0+032)

(b)非溢流坝段设计工况(F1 断层桩号 0+032)

(c)非溢流坝段校核工况(F1 断层桩号 0+032)

坝段	计算工况	上游水位/ m	总扬压力/ (kN·m <sup>-1</sup> )	折减系数	逸出点 高程/m
非溢流 坝段	正常蓄水位	220.50	4 887.76	0.412 9	178.00
	设计洪水位	221.71	6 272.26	0.423 1	183.21
	校核洪水位	222.88	6 554.06	0.422 7	183.80
溢流 坝段	正常蓄水位	220.50	4 525.03	0.367 7	177.80
	设计洪水位	221.71	6 043.07	0.375	183.42
	校核洪水位	222.88	6 326.62	0.374 6	183.68

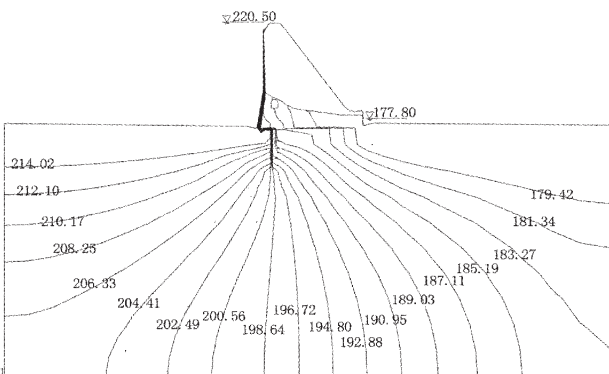
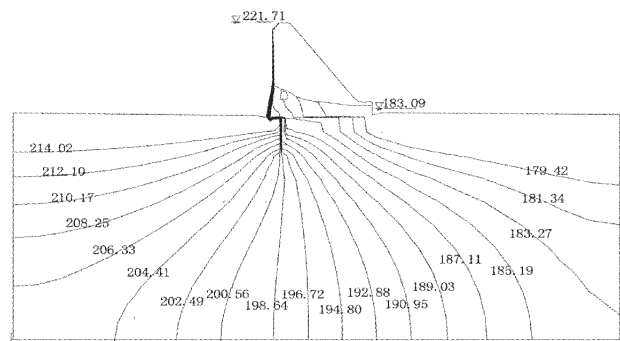
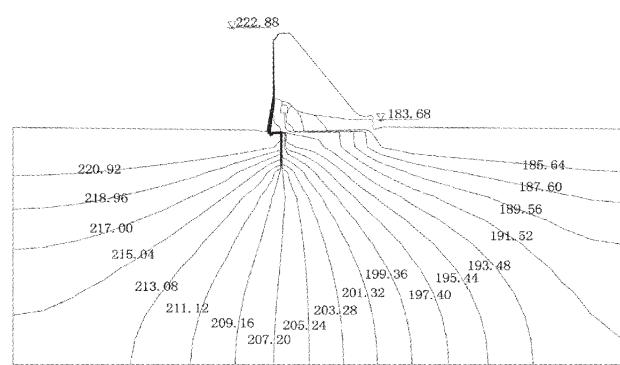
(e)溢流坝段设计工况(桩号 0+096)

(f)溢流坝段校核工况(桩号 0+096)

(d)溢流坝段正常运行工况(桩号 0+096)
