# 龙潭河水库大坝渗流安全及渗透稳定分析

**【摘要】**近年来,龙潭河水库出现大坝上游防渗面板防渗性能降低,坝体浸润线较高,断层渗漏等问题。根据该水库的地勘和检测资料,进行反演参数,对各坝段的坝体断面进行有限元计算,评价该坝的渗流安全及渗透稳定情况。结果表明:坝体浸润线明显高于坝体排水廊道高程,坝基排水孔扬压力较高;坝体局部存在渗漏通道,坝踵区域临近基岩处渗透坡降较大,渗透稳定不满足要求;坝基 F1 断层岩体裂隙已发生渗透破坏,存在严重渗流安全隐患,大坝渗透稳定较差。

## Analysis of Seepage Safety and Infiltration Stability of Longtanhe Reservoir Dam

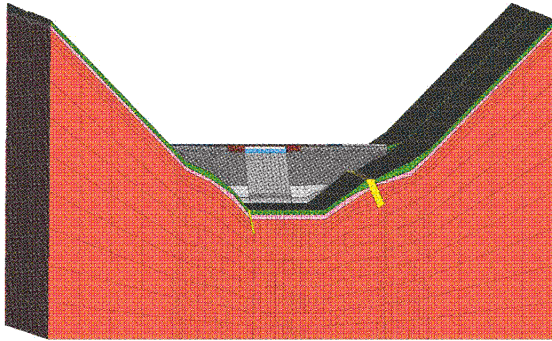
图 2 三维模型网格图

由于缺少渗流监测资料, 主要根据已有地质、设计、施工等现有资料, 采用三维有限元法, 对大坝进行渗流反演分析, 并综合现场检查数据对大坝渗流安全性进行分析评价<sup>[14]</sup>。三维模型网格图如图 2 所示。

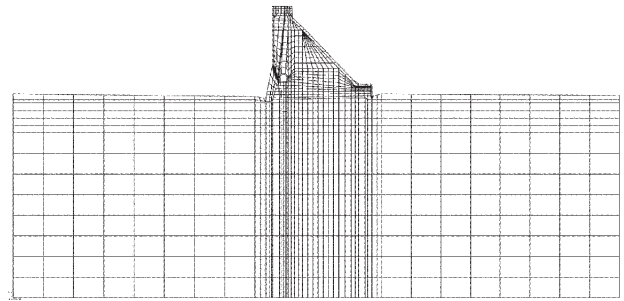
(a) 溢流坝段(桩号 0+114.5)

1) 反演得到的坝体面板渗透系数偏大, 坝体浸润面偏高, 靠近河床的非溢流坝段浸润面高于排水廊道底高程, 溢流坝段浸润面高于坝体排水廊道顶高程; 坝体存在局部渗漏通道缺陷, 引起坝体廊道和下游坝坡局部渗漏明显。
